Roberto Perini, Relazione di restauro della campana “*Della guardia o delle Hore*” proveniente dalla Torre Civica di Trento, Trento 2019

STATO CONSERVATIVO E RELAZIONE TECNICA D'INTERVENTO

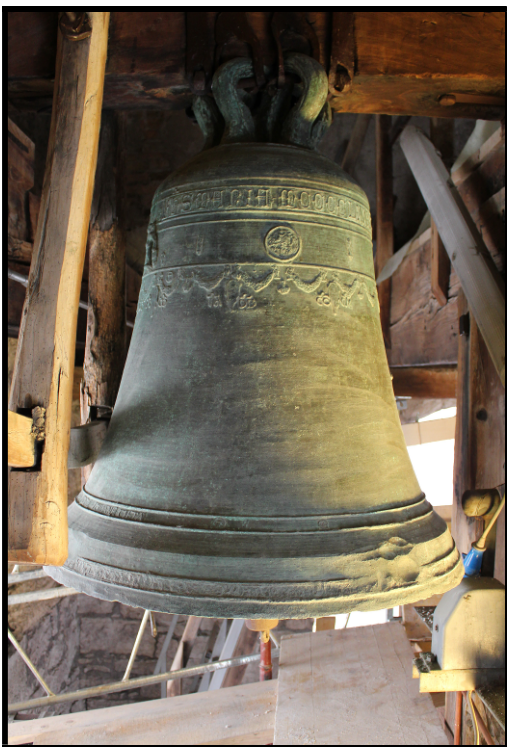
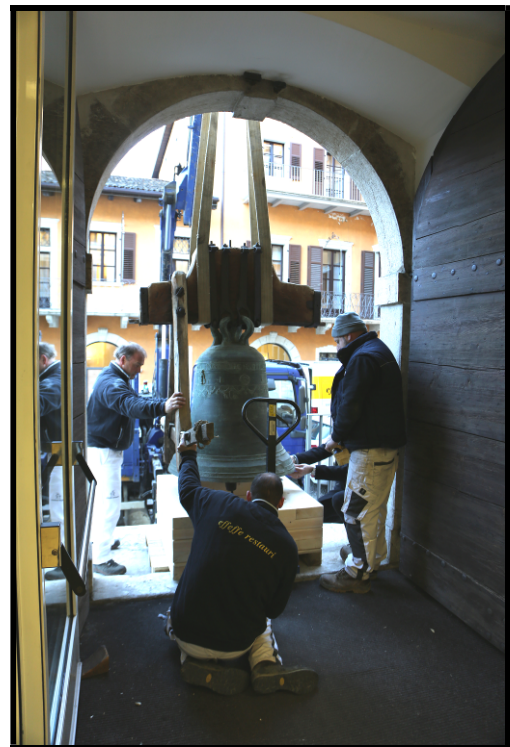
Campana prima della rimozione dalla Torre Civica e in arrivo al laboratorio di restauro

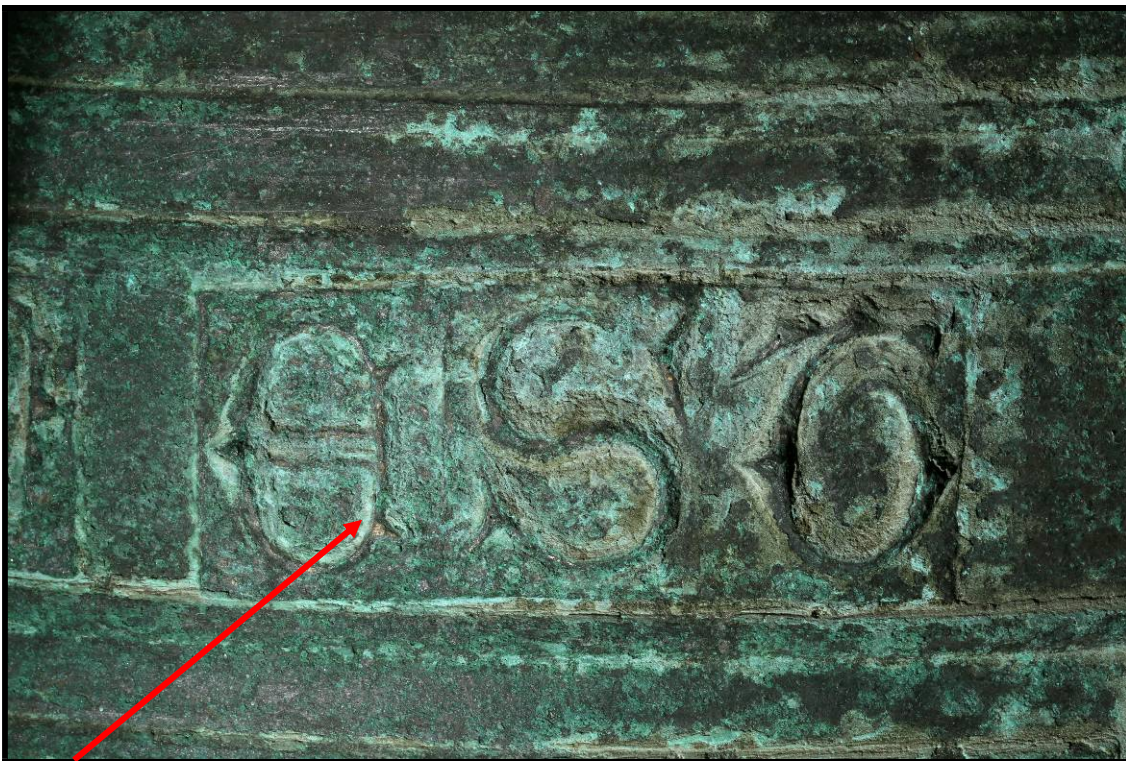
Nell'insieme la campana si presenta in discreto stato di conservazione, ha subito una parziale e sommaria pulitura da guano di volatili e polvere al momento dell'asportazione dalla cella campanaria operata dalla ditta Effeffe nel 2014. Ad una attenta visione si notavano le tracce di questa pulitura sommaria, in particolare abrasioni superficiali della patina specialmente lungo le fasce e nei rilievi plastici con consunzione del metallo. Ad una visione macroscopica della superficie metallica si notano delle striature parallele dovute all'uso di spazzole leggermente abrasive.

Abrasioni superficiali dovute ad un primo intervento manutentivo

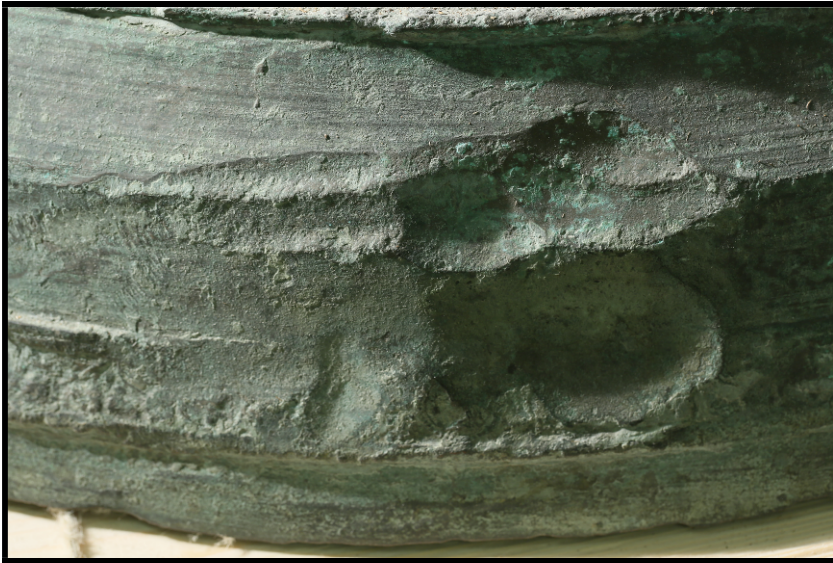
Danni da percussione con schiacciamento del bronzo sono rilevabili sia all'esterno che all'interno della campana; questo degrado è legato sia all'uso dello strumento (movimenti del battacchio interno e percussione esterna per far scaturire il suono), che a fattori accidentali.

Zona compressa

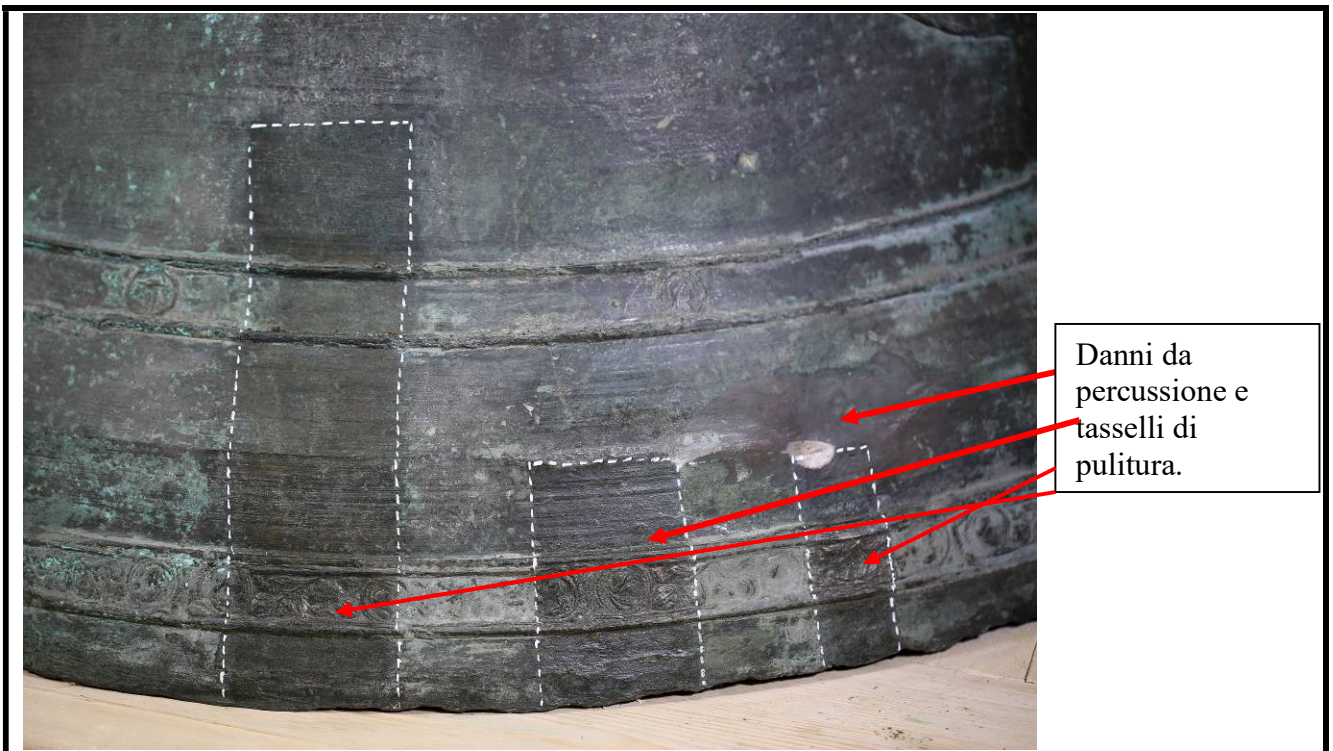
Nella parte inferiore si possono vedere delle riparazioni con un metallo più chiaro, le superfici così trattate sono state poi livellate con lime e patinate successive a base di olii colorati in nero.

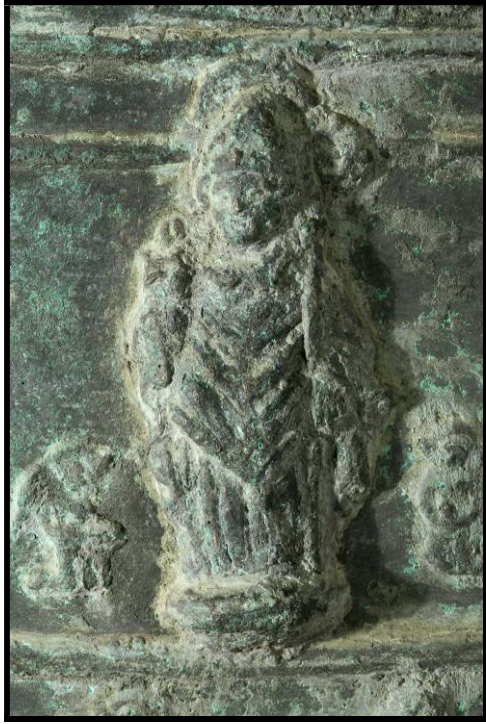
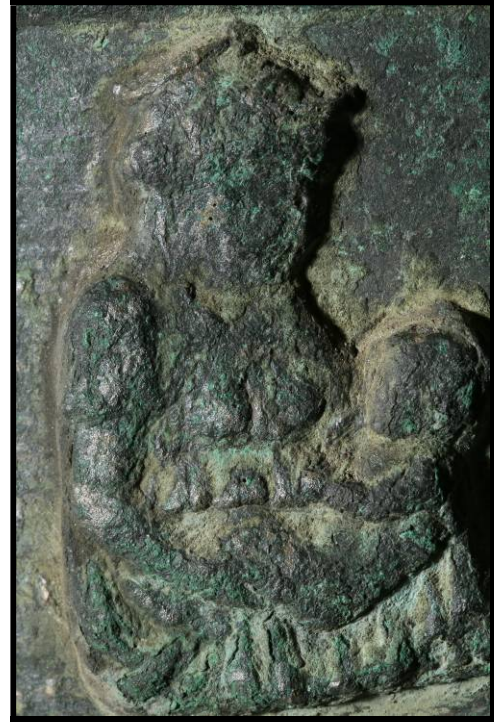
Tutta la superficie bronzea si mostrava alterata cromaticamente per effetto degli accumuli di sporco variabili in spessore dai 2 ai 4 millimetri (composti da particellato atmosferico, guano, calce, protettivi antichi, ecc) e in verde e bruno per i fenomeni corrosivi e alterativi ("pitting", formazione di cloruri di rame), che arrivavano anche in profondità con formazione di crepe e sfaldamenti.

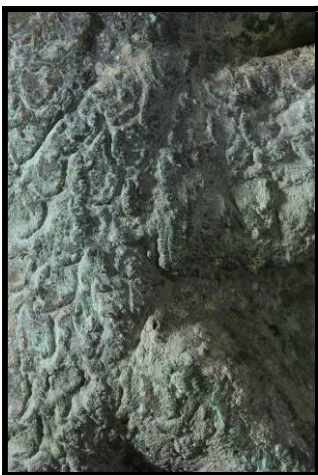
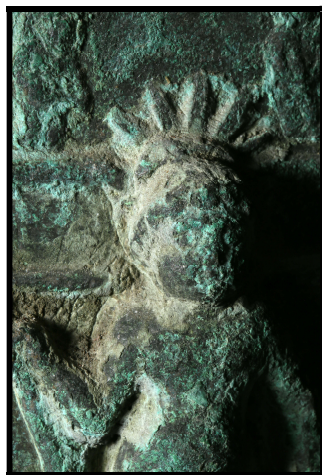
Formazione di cloruri di rame

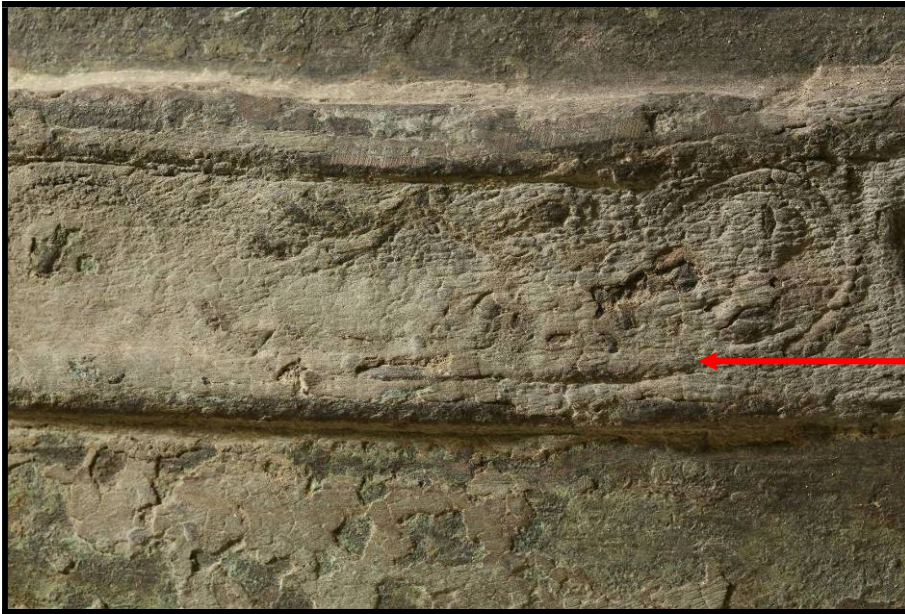
Depositi

Depositi presenti sulla fascia con fiori e monete

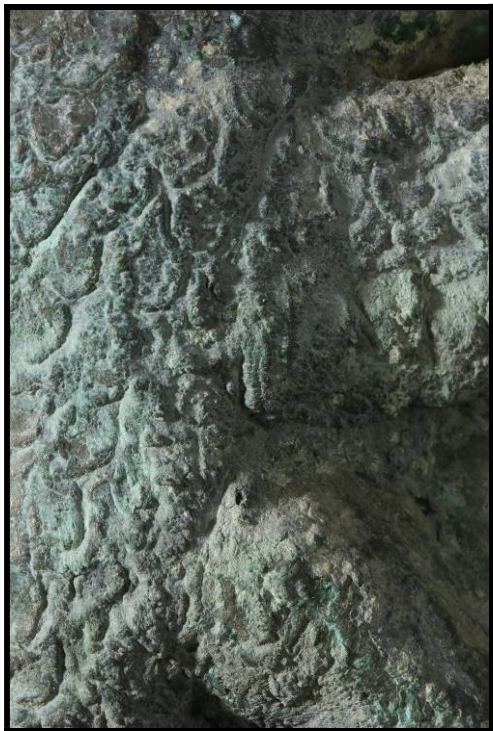
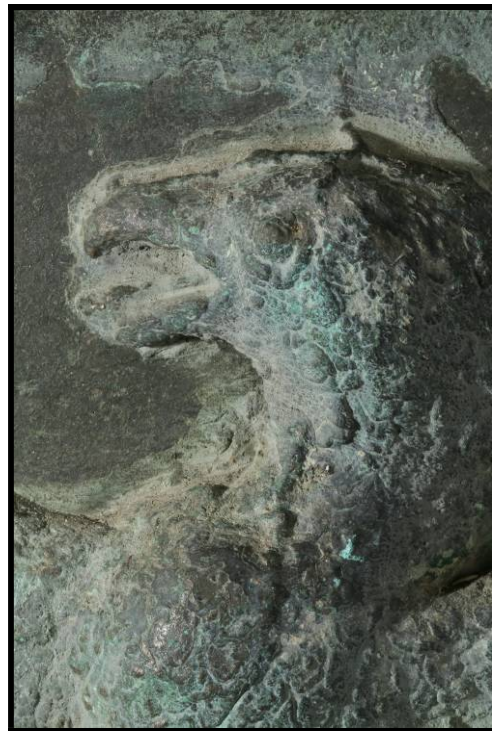
Lo stemma con l'aquila di Trento era completamente coperto da depositi oleosi insolubili molto tenaci che avevano intasato tutte le lavorazioni plastiche; nella parte liscia dello scudo questa campitura era presente in stato frammentario. Dopo le prime prove di pulitura si erano evidenziate delle sovrasmismissioni nere che non erano depositi di sporco ma coloriture molto invecchiate; queste sostanze date a zone per mascherare puliture e interventi manutentivi andavano ad intasare le lavorazioni del bronzo occludendo e nascondendo i particolari del modellato.

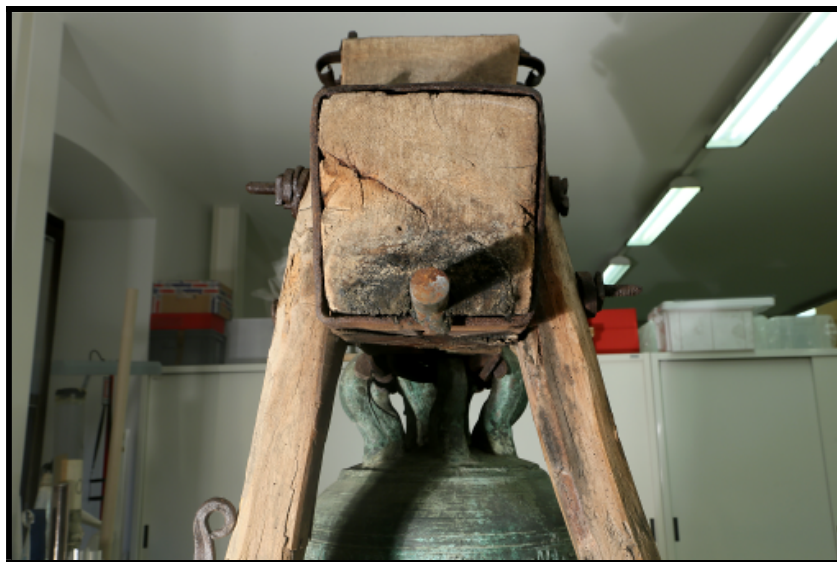
Il ceppo, all'apparenza ricavato da un unico massello di legno di latifoglia (noce), è parso subito in buone condizioni conservative, a parte alcune fessurazioni (indotte dalle caratteristiche stesse della pianta da cui venne ricavato il ceppo che presenta nodi e malformazioni di crescita) sul lato dove è agganciato il tirante che permette l'oscillazione della campana e sulle teste. Sulle facce laterali si possono vedere dei marchi a fuoco di forma rotonda con un'immagine poco definita. La bilancia, costituita da tre travi in legno molto grezze (in alcuni casi conservano ancora la corteccia), di essenza identificata in noce e olmo, non può più assolvere alla sua funzione dato il pessimo stato conservativo della materia lignea. Il legno si presentava arido, sfaldato, fessurato, interessato da attacchi biologici (muffe) e da attacco di insetti xilofagi (l'attacco di anobidi aveva eroso la struttura interna dei fusti). Questi elementi ormai inadatti a svolgere la loro funzione sono importanti come documento di un'antica tecnologia per indurre il movimento oscillatorio alla campana.

Ceppo con elementi elastici

Per le parti elastiche in legno di olmo e noce, che presentavano i maggiori problemi conservativi dopo le operazioni di pulitura differenziate in rapporto ai depositi presenti di grasso e sporco, si è eseguito un consolidamento del legno con una miscela di Rexil in White Spirit al 20% con l'aggiunta di Permetrina per un'azione anti parassitaria. Distacchi, sollevamenti della superficie lignea (ad esempio i distacchi di corteccia) si sono riadagiati e incollati con colla vinilica Bindan.

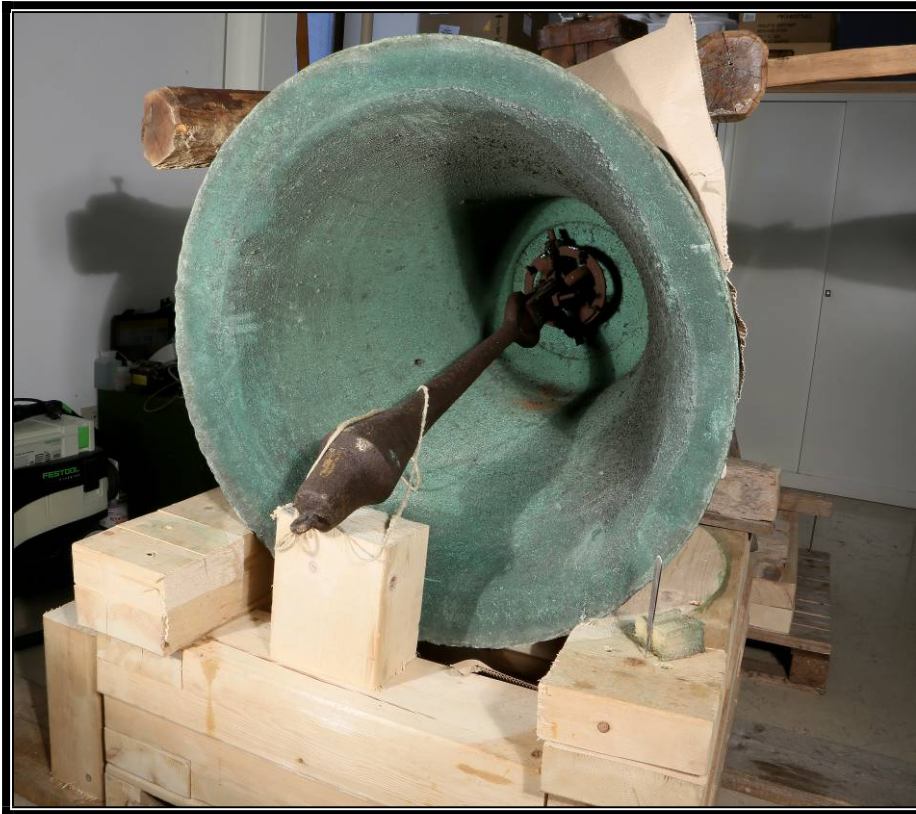
L'interno della campana presentava i medesimi problemi di alterazione cromatica dovuti ai rilevanti depositi di sporco, ossidazioni con formazione di cloruri di rame che raggiungevano lo spessore di 4 mm. Anche in questo caso i danni alla patina originale erano addebitabili all'uso e a interventi manutentivi antichi. La materia bronzea è segnata e deformata dalle percussioni del batacchio.

Interno campana

Per quanto riguarda l'interno della campana l'asportazione dei depositi fissati che raggiungevano anche i quattro millimetri si è eseguita esclusivamente a bisturi con ottimi risultati per quanto riguarda la conservazione della patina originaria.

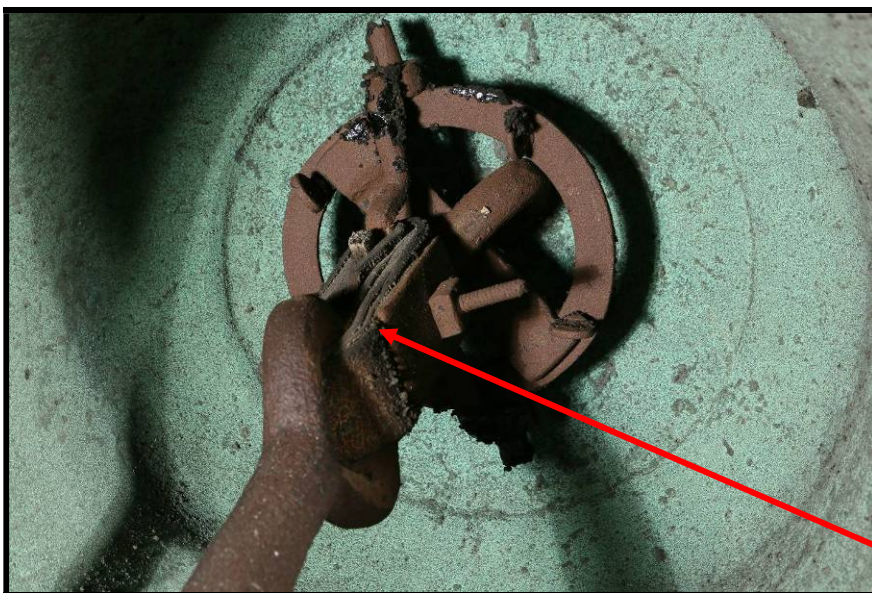
Il batocchio in ferro si presentava profondamente corrosivo e coperto di ruggine, anche l'elemento circolare di collegamento alla campana (di fattura non molto antica), presentava le stesse problematiche. La maniglia interna di attacco al battaglio, composta da fasce in cuoio legate da piastre in metallo, si presentava fortemente ossidata con depositi di grasso essiccato. Il cuoio era arido, fragile con sollevamenti a scaglia della pelle.

Elementi in pelle

La maniglia interna di attacco al battaglio composta da fasce in cuoio è stata trattata con una soluzione di olio di piede di bue in ligroina al 3% con la finalità di ridare morbidezza e la flessibilità persa nel tempo.

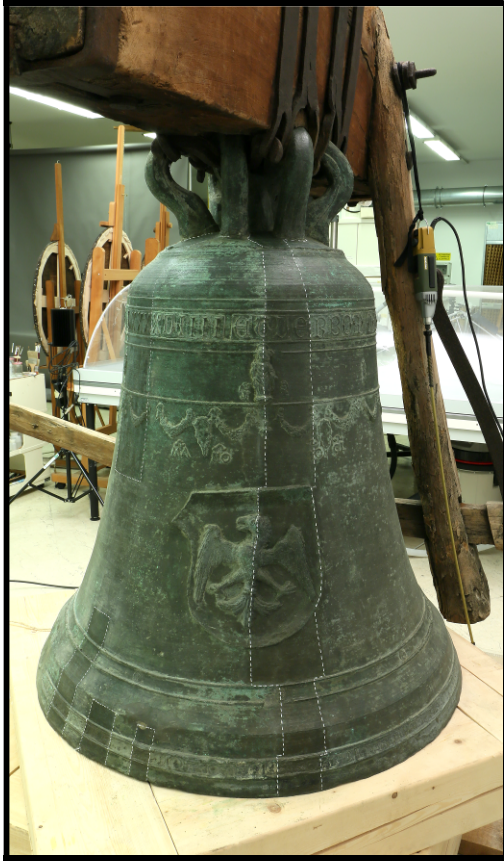
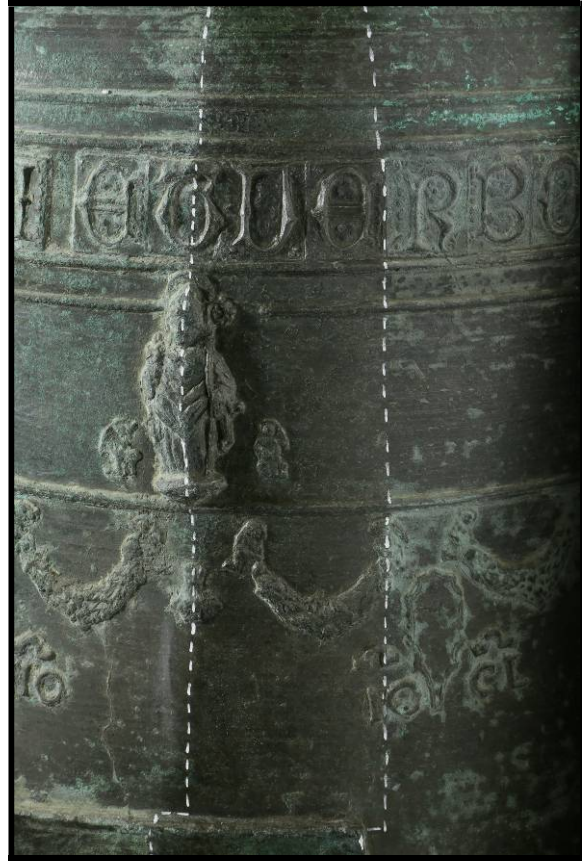
Tasselli di pulitura

crystallizzate e pressoché insolubili. Si è optato quindi per una pulitura meccanica mediante bisturi e ablatore piezoelettrico ad ultrasuoni, che, sebbene difficile e lenta dava la possibilità di controllare i livelli d'asportazione delle varie stratificazioni di materiali compatti e molto aderenti fra di loro e con la superficie metallica.

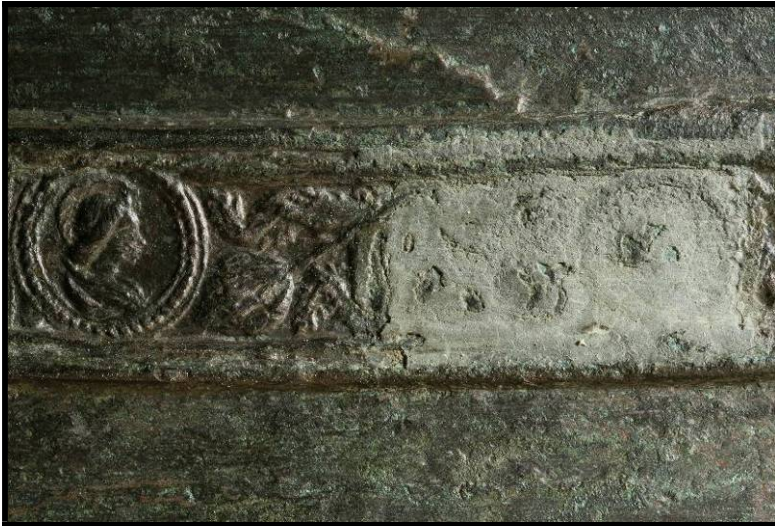
Depositi cristallizzati

Molto complessa e in alcuni non risolutiva è risultata la rimozione delle grossolane ridipinture nere inerenti interventi molto antichi, in molti casi eseguiti dopo interventi conservativi che avevano causato la parziale asportazione della patina. In particolare nella fascia con monete e racemi non era più presente che una minima parte della primitiva finitura. Nello scudo con l'aquila di Trento lo spessore di questo materiale nero era talmente elevato da occludere e intasare tutte le lavorazioni plastiche, da piccoli tasselli stratigrafici emergeva una superficie metallica abrasa e spatinata; si è quindi optato per l'assottigliamento selettivo di questa sostanza oleosa senza intaccare l'originale. In alcune superfici l'operazione si è svolta rifinendo con microtrapani muniti di frese e spazzolini.

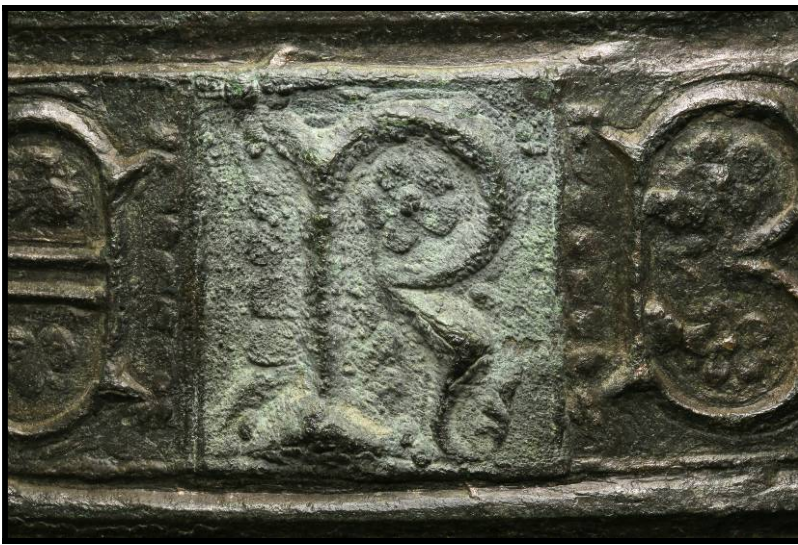
Lettera con depositi

Dopo ogni operazione si sono eseguiti lavaggi con acqua distillata a pennello e/o per nebulizzazione per eliminare residui di Sali solubili e polveri residuali delle lavorazioni con ablatore e bisturi, successivamente si è eseguita una disidratazione con solventi volatili.

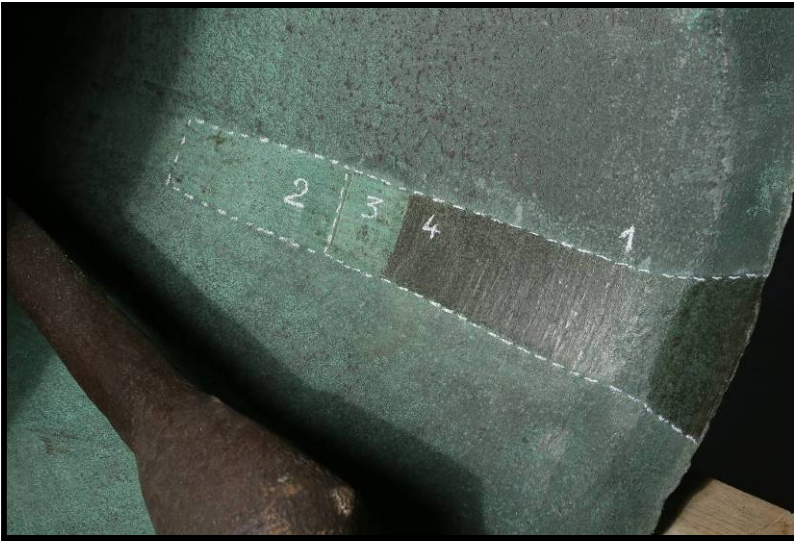
Tasselli di pulitura

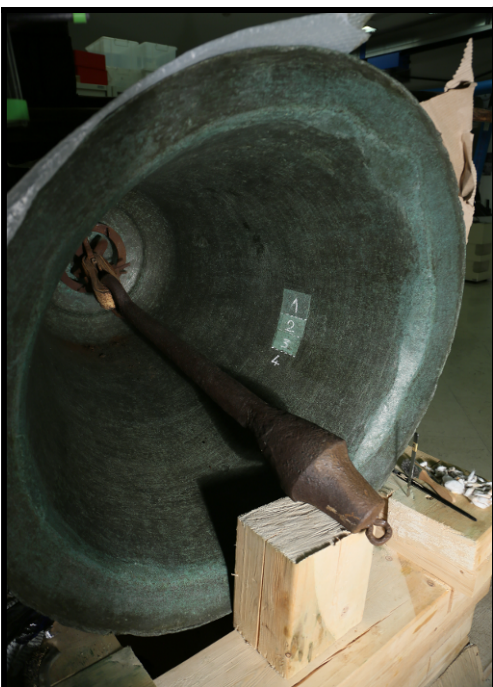
Interno campana con tassello di sporco

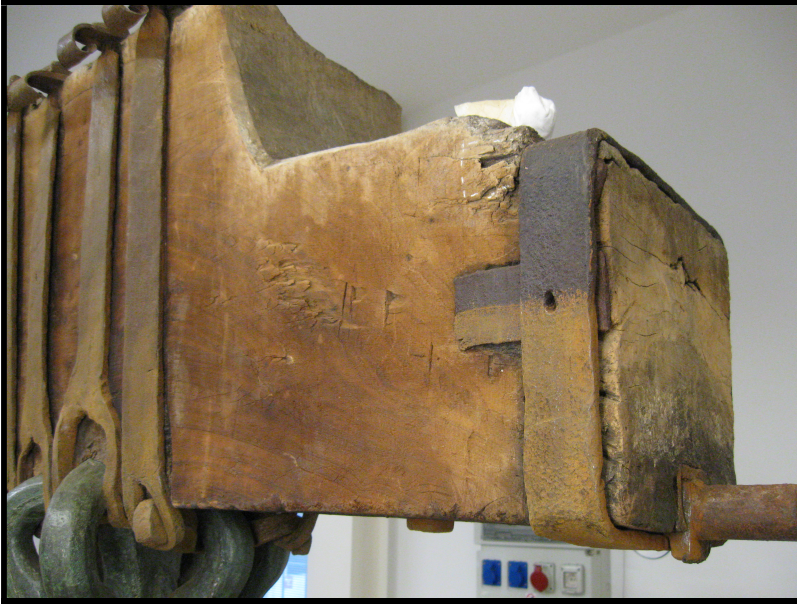
Asportazione di resine e prodotti della corrosione.

Gli elementi in ferro che legavano la campana al ceppo e il batocchio con i suoi agganci interni che permettono l'oscillazione si presentavano fortemente corrosi e coperti da un prodotto resinoso dato per protezione subito dopo lo spostamento della campana dalla Torre Civica. Questo materiale conglobava i materiali di corrosione non rimossi. L'asportazione dei depositi di corrosione si è eseguita con spazzole e bisturi e con impacchi ammorbidenti di solventi volatili. Dopo i lavaggi per eliminare i residui e una attenta asciugatura a caldo si è applicato un film protettivo per bronzo a base di resina acrilica e benzotriazolo (Incralac).
