Roberto Perini, Relazione di restauro della campana “*Della guardia o delle Hore*” proveniente dalla Torre Civica di Trento, Trento 2019

STATO CONSERVATIVO E RELAZIONE TECNICA D'INTERVENTO

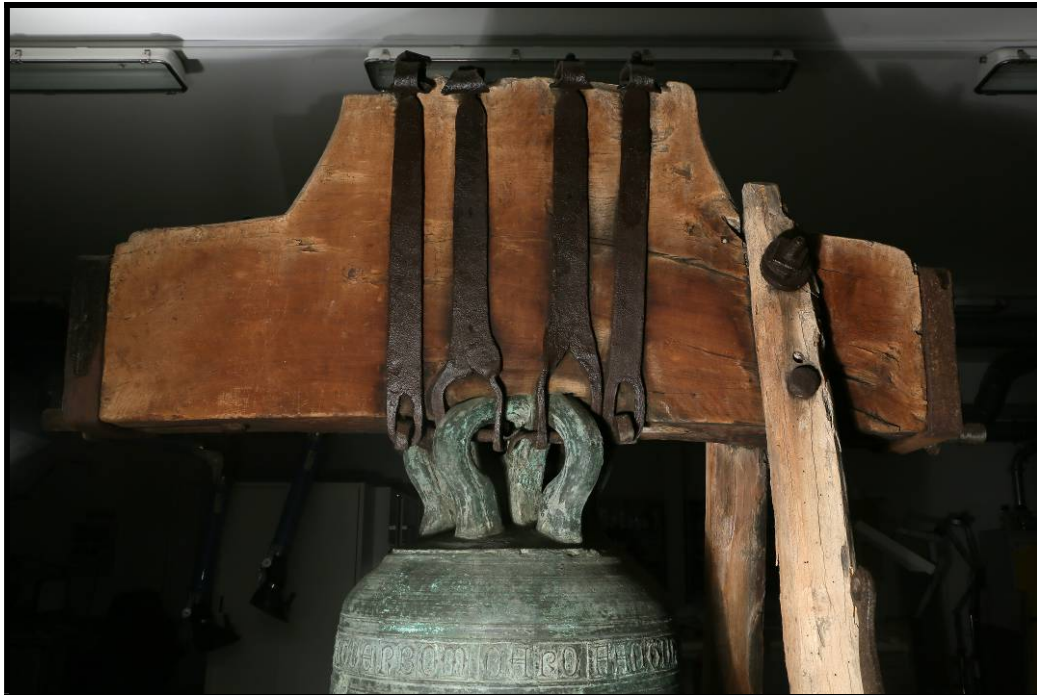
Struttura lignea

La pulitura del ceppo in legno di noce non ha dato gravi problemi se non per le teste che erano interessate da ingenti depositi neri di tipo oleoso in parte assorbite dall'essenza lignea (materie grasse applicate nel tempo per favorire l'oscillazione della campana sui perni metallici) di difficile estrazione. Dopo l'esecuzione di diversi test di pulitura miranti alla solubilizzazione delle croste nere, il più adatto si è rivelato l'impacco ripetuto con un solvengel di Alcol Benzilico della durata di 30/40 minuti e successivo lavaggio con White Spirit e Acetone al 50%. Per le superfici lignee meno problematiche è stata sufficiente una pulitura con un tensioattivo (New Des 50) e una soluzione di citrato a pH7 in acqua distillata.

Piccole lacune e crepe si sono stuccate con uno stucco pigmentato a base di gesso con legante composto da Plextol e Klucel in acqua distillata. Il ritocco pittorico si è limitato all'abbassamento di superfici biancastre con colori all'acquerello. Su tutte le superfici lignee si è steso un film protettivo composto da Cera Microcristallina Cosmolloid.
